En este marco, la Diputación Provincial de Huesca, en colaboración con el Gobierno de Aragón, va a impulsar un proceso participativo cuyo objetivo es recabar la opinión de distintos ámbitos de la ciudadanía para decidir los usos futuros del edificio de obediencias del monasterio de la Cartuja de las Fuentes.

El edificio de obediencias u oficinas

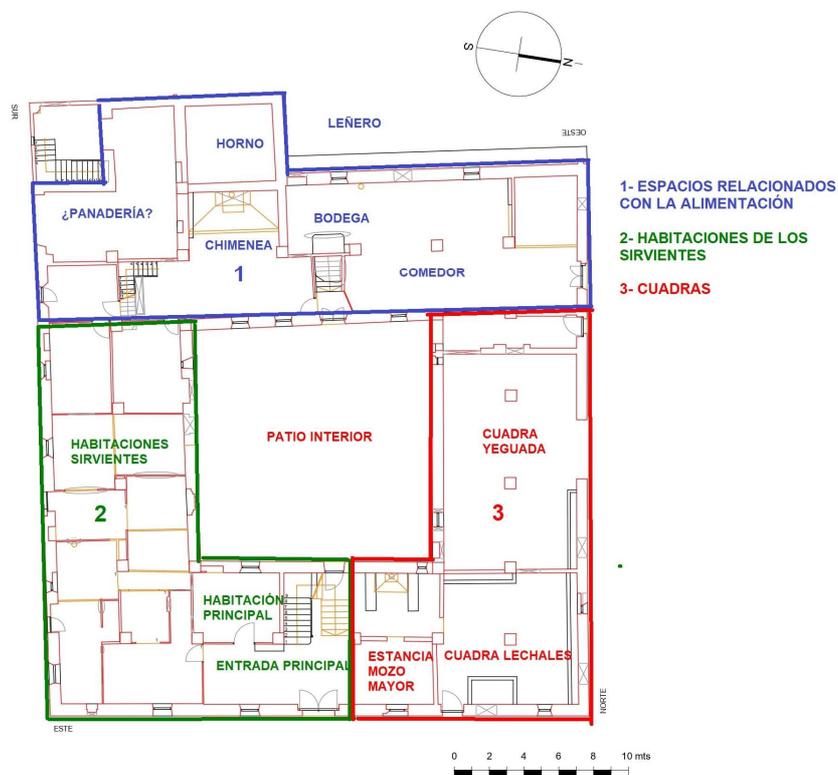
Se accede al edificio por su muro este cuya puerta principal da paso a un zaguán, donde se ubicaba la oficina de la administración de la casa y la escalera principal.

La interpretación de la distribución y uso de los espacios de esta planta planteaba gran dificultad hasta el descubrimiento en fechas recientes del horno de pan, ubicado en una estancia a la que no se tenía acceso. Por intuición se concluyó que se situaba tras un arco cegado situado en el muro norte de la gran chimenea llamada también “infierno” ya que, tal y como recoge el libro de actas, *ya que allí solo se pueda guisar y comer carne por los comensales de casa*. Cercano a este horno se ubicarían la tahona o panadería y la cocina y comedor de los criados. El horno y dependencias anejas se ubican en el ángulo SW y zona W del edificio.
